Grundwassersanierung eines PCE-Schadens mit Natriumpermanganat

In Situ Chemische Oxidation ISCO

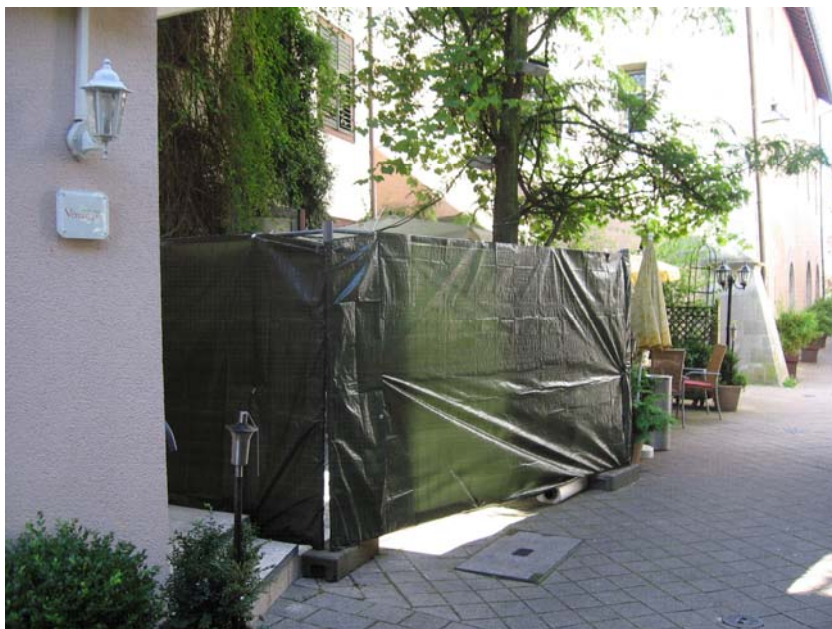
Abbildung 3: Geringe Nutzungseinschränkung

Die Nutzung des gastronomischen Bereiches war zeitlich und räumlich nur gering eingeschränkt (Abb. 3). Abbildungen 4. und 5. informieren über die vertikale und horizontale Ausbreitung des Oxidationsmittels. Die Stabilität des Permanganats lag erwartungsgemäß zwischen 1 und 3 Monaten. Über die CKW-Abbauergebnisse informiert Tabelle 3. Die Reduktion residueller Phase wurde über die Ionenbilanz nachgewiesen. R 113 wird von Permanganat nicht oxidiert. Da es gelöst in freier PCE Phase angereichert war, wird es nach deren Beseitigung freigesetzt und löst sich entsprechend im Grundwasser. Aufgrund ihrer Henry Konstante wird sich R 113 mit der Zeit verflüchtigen, was die R113- Werte vom 22.10.09 bereits andeuten (Tab. 4). Nach drei Monaten ist das Oxidationsmittel verbraucht. Der erwartete Rebound tritt ein. Für Anfang Dezember 2009 ist die 2. Infiltration geplant. Einschließlich der 2. Infiltration belaufen sich die Sanierungskosten auf ca. 40.000.- EUR.
